# **DANNI ALLUVIONALI DEL 3 OTTOBRE 2006**

## **Rapporto Patriziato di Biasca**

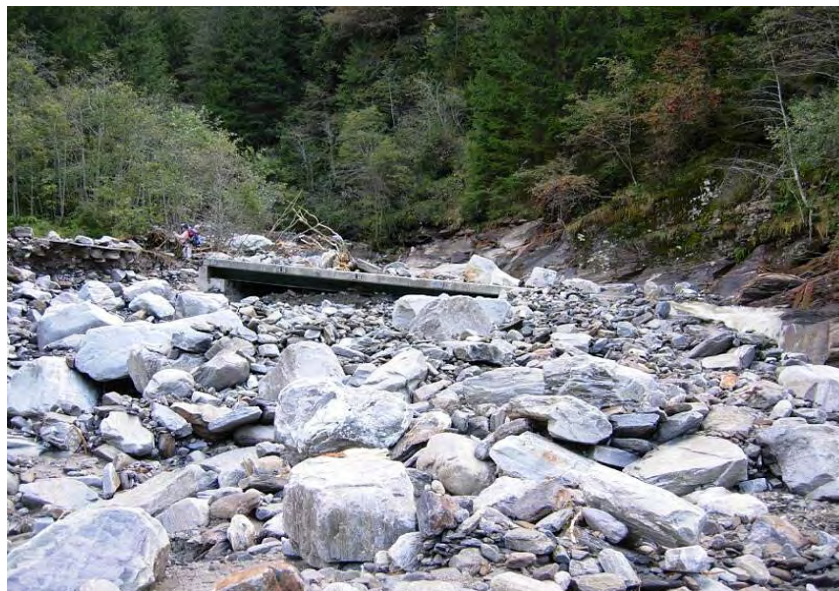
#### Foto no. 1

Nell'Alta Val Pontirone la piena del Fiume Lesgiuna ha travolto i ponti di Giumella e Pont Sceng. Distrutti gli argini dei ponti nonché ca. 150 ml di strada. Danneggiati pure 200 ml di strada.

Ponte di Giümela travolto dalla colata

- . rifacimento argini
- . sistemazione 2 ponti
- . costruzione strada (ca. 150 ml)
- . sistemazione strada (ca. 200 ml).

E' stato eseguito un progetto di massima inerente la sistemazione della strada Biborg – Pont Sceng e il ripristino dei ponti Giümela e Sceng.

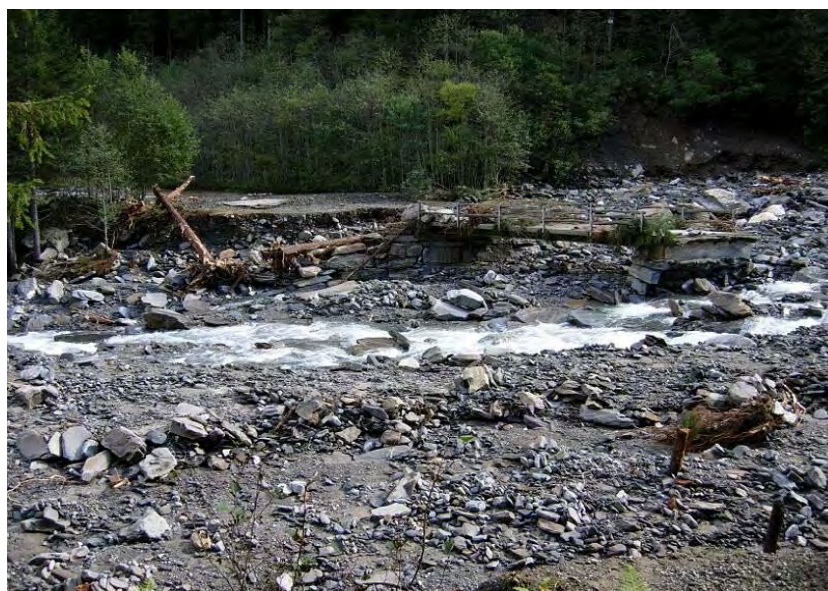
#### Foto no. 2

Ponte alluvionato con erosione degli accessi

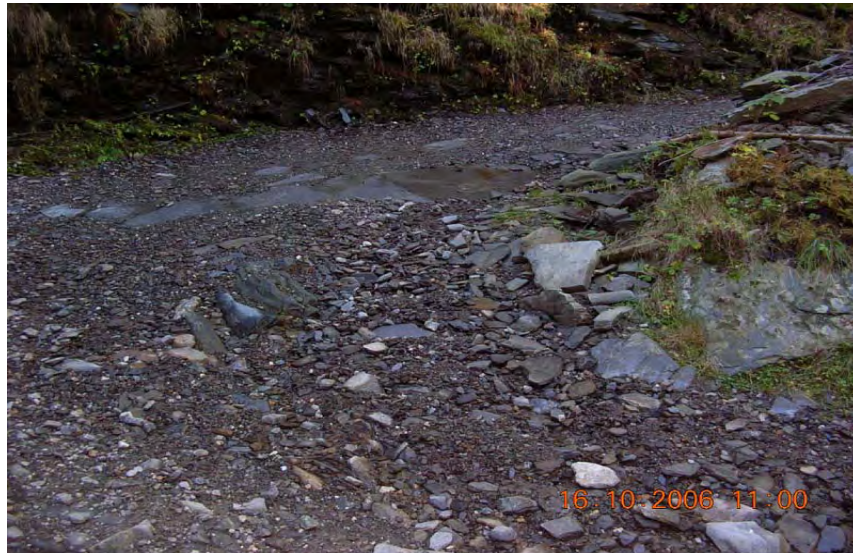
Foto no. 1

Lungo la pista Pont Sceng – Alp Sceng i danni sono importanti e riguardano soprattutto la sovrastruttura e l'evacuazione delle acque.

2° tornante – danni alla sovrastruttura

- . sistemazione pista Pont Sceng – Alp Sceng 3'100 ml

- . sovrastruttura con strato di fondazione (misto granulare 0-100 ricavato al Pont Sceng) e strato di superficie (ghiaia 0-30 con legante di calce o argilloso);
- . sovrastruttura stabilizzata in parte con cemento, se del caso con apporto di ghiaia dal Pont Sceng.

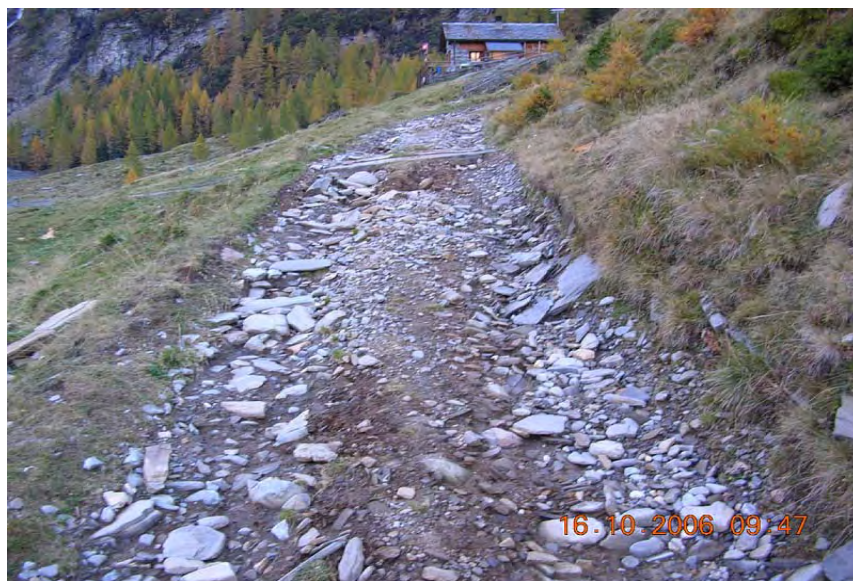
Foto no. 2

Prima dell'Alp Sceng – danni alla sovrastruttura

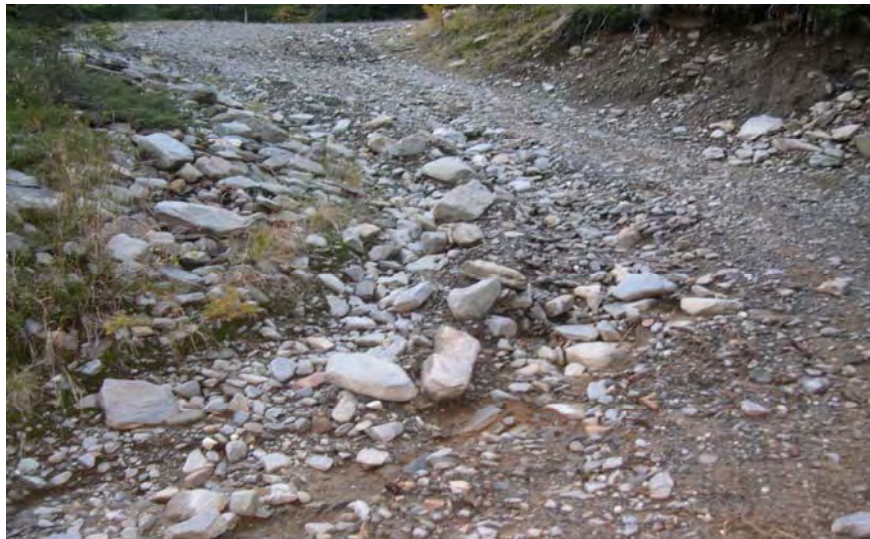
Foto no. 1

Lungo la pista Alpe Sceng – Alpe Cava i danni sono importanti e riguardano soprattutto la sovrastruttura e l'evacuazione delle acque.

danni pista alpestre Sceng-Cava

. sistemazione pista Alpe Sceng – Cava 4'000 ml circa

- . sovrastruttura con strato di fondazione (misto granulare 0-100 ricavato al Pont Sceng) e strato di superficie (ghiaia 0-30 con legante di calce o argillosa);
- . sovrastruttura stabilizzata in parte con cemento, se del caso con apporto di ghiaia dal Pont Sceng.

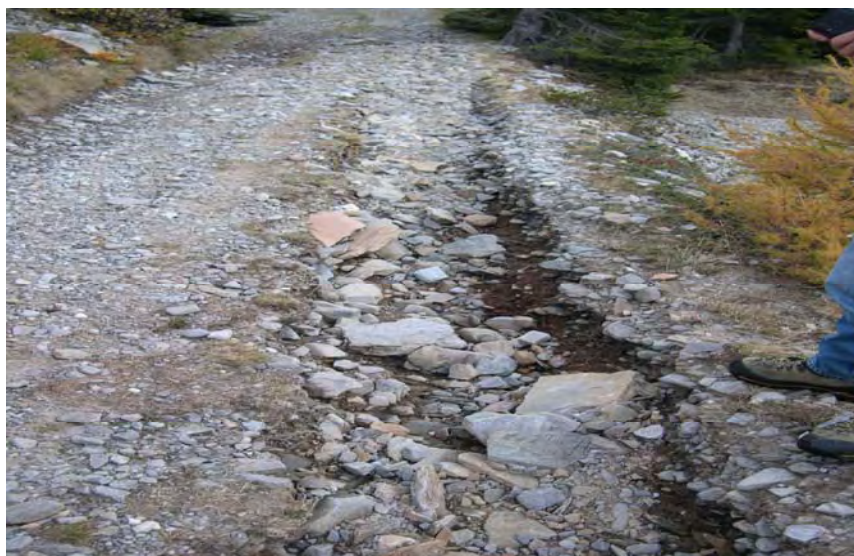
Foto no. 2

danni pista alpestre Sceng-Cava

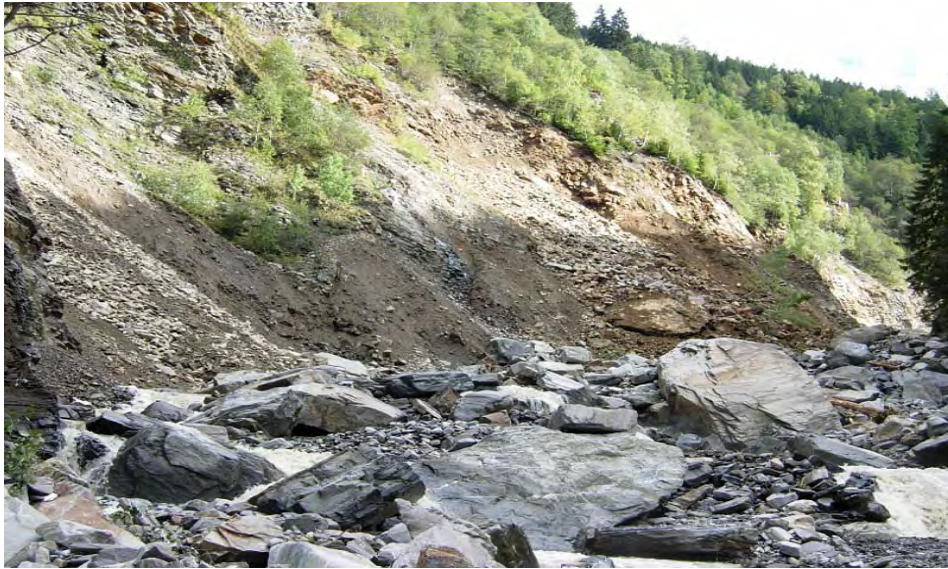
Foto no. 1

Il riale Lesgiuna ha eroso in modo massiccio l'alveo ed i piedi del pendio destro della Valle, già conosciuto per la sua instabilità. Delle premunizioni eseguite negli anni '30 non rimangono che alcuni metri di protezioni spondali nonché alcuni muri di sostegno delle frane.

Frana sotto Biborg

- . sistemazione alveo
- . sistemazione frane.

Considerata l'entità del fenomeno e dei danni bisognerà valutare ulteriormente la situazione, in primo luogo con un rilievo di dettaglio dei fenomeni e delle opere. In seguito sarà da considerare l'opportunità di intervenire per mantenere almeno le opere esistenti e/o realizzare nuove premunizioni.

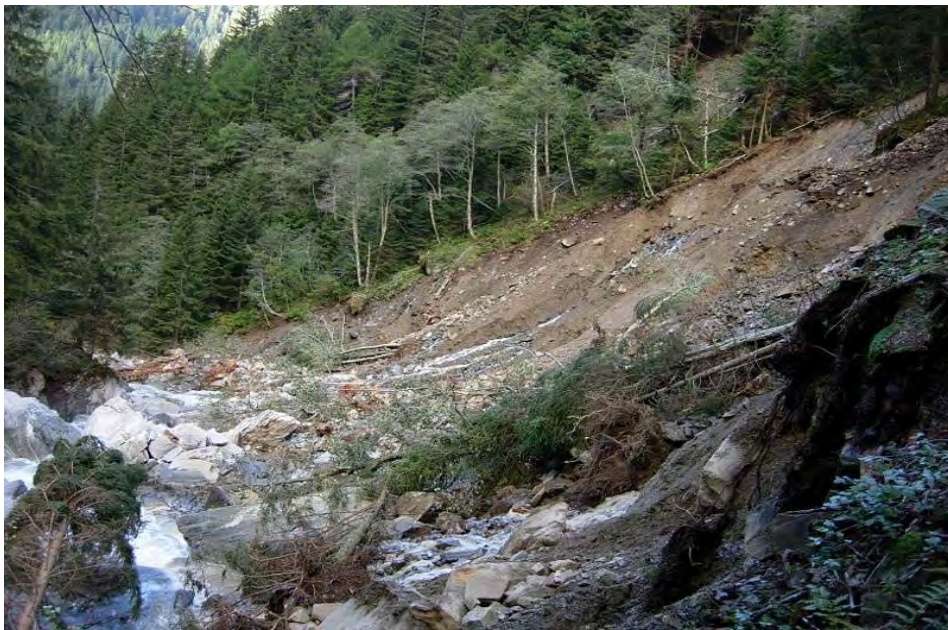
Foto no. 2

In particolare sotto Prodint si constata una marcata attività franosa. Qui la zona franosa attiva si è spinta fino sotto i muri in gabbioni, presso il sentiero per il passo Giümela.

Frana sotto Prodint

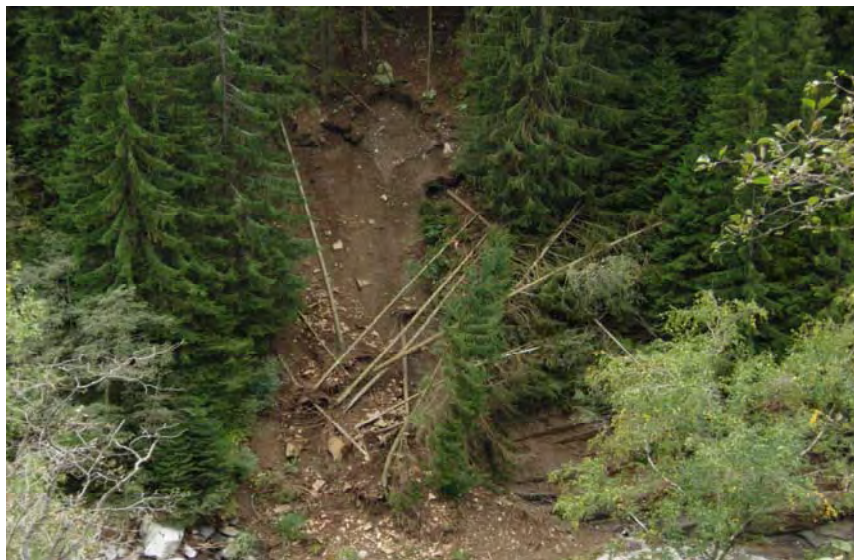
##### Foto no. 1

A seguito del nubifragio del 3.10.2006 lungo la Val Pontirone si sono formate numerose frane e colate di materiale. Attualmente numerosi alberi ingombrano alvei e zone franose e possono rappresentare un pericolo di serra. Altri sono stati danneggiati e risultano soggetti ad attacchi di fitopatie.

Schianto di numerosi alberi di abete rosso presso una delle numerose frane lungo il corso della “Leggiuna” in Val Pontirone

- . taglio ed esbosco alberi in alveo
  - . taglio ed esbosco alberi danneggiati
- Complessivamente ca. 500 mc.

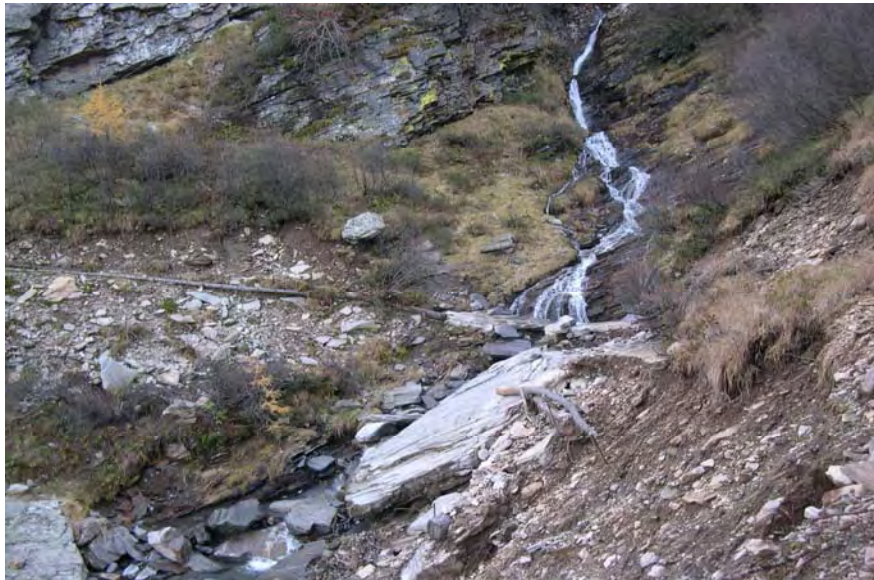
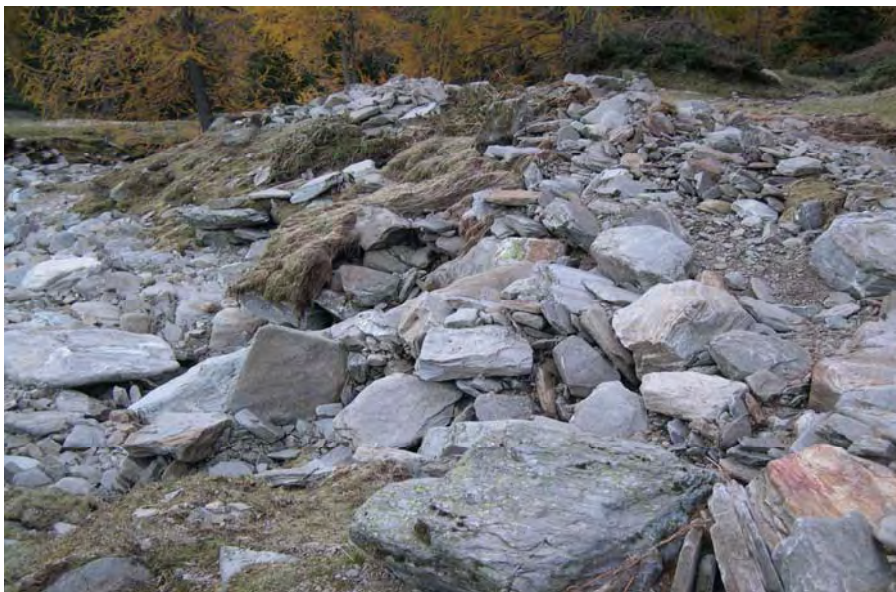
L'alta Valle Pontirone è stata toccata massicciamente. Le esondazioni dei riali presenti in questa zona hanno danneggiato in diversi punti il sentierone che da Fondo Cava porta a Scengio di sopra realizzato nell'ambito della ristrutturazione degli alpi Scengio e Cava avvenuta negli anni 1999 – 2002.

L'attraversamento del riale prima di Scengio di Sopra presenta particolare preoccupazione tale da presupporre un nuovo tracciato.

Danni sentierone Fondo Cava – Scengio di sopra, Valle Pontirone

E' stato allestito un progetto di massima per la realizzazione di un nuovo sentierone.

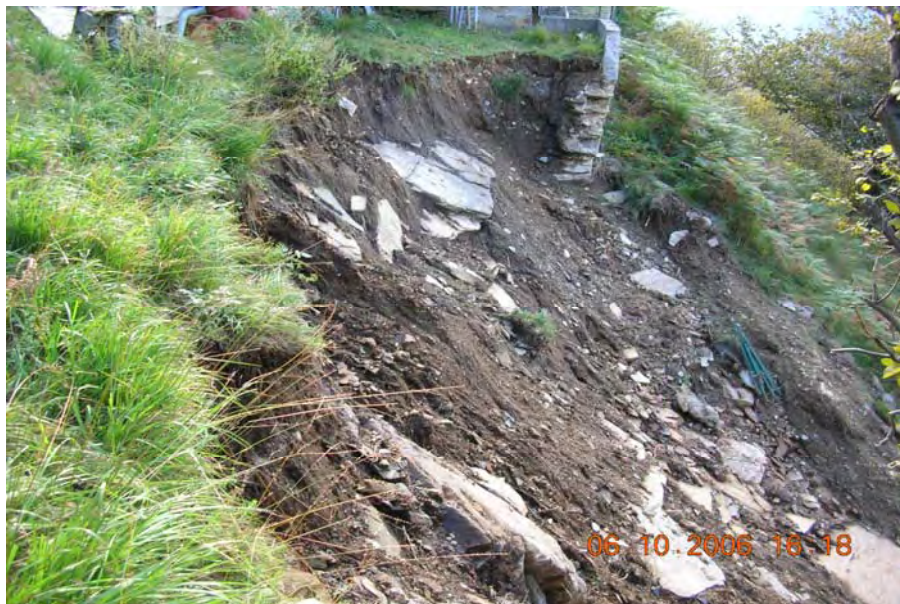
Foto no. 1

Dalla zona Fracion a nord di Biasca si è staccata una frana di ca. 200 mc di materiale che ha provocato una colata di versante. Colata che si è riversata nel canale Dragonato ostruendolo in più punti.

Zona di stacco frana Fracion

- . sistemazione frana
- . camera di ritenuta

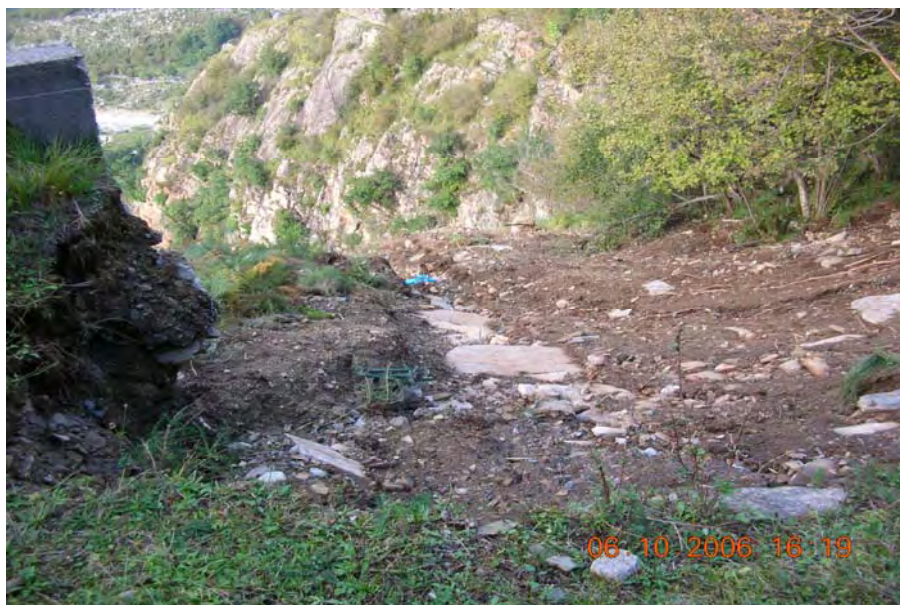
Foto no. 2

Zona franata vista verso il bosco

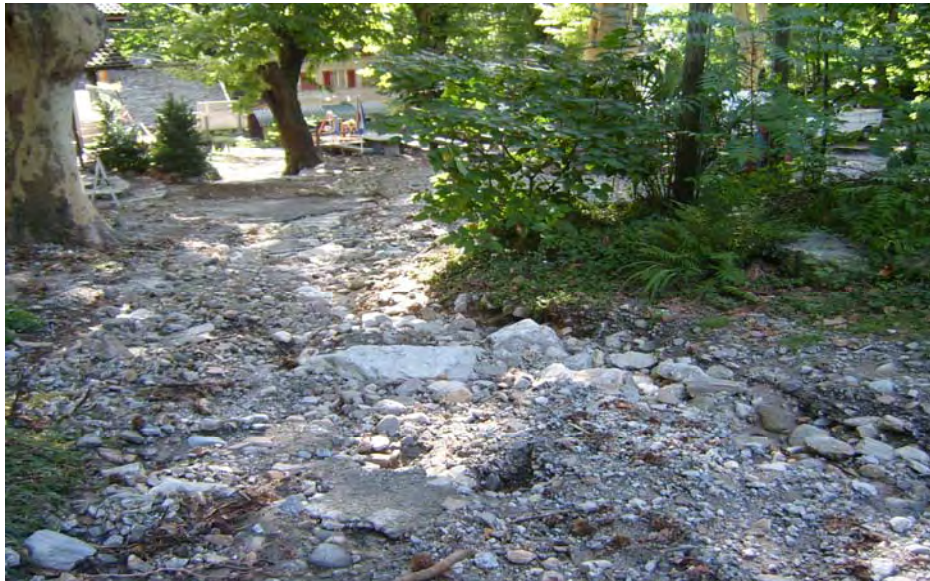
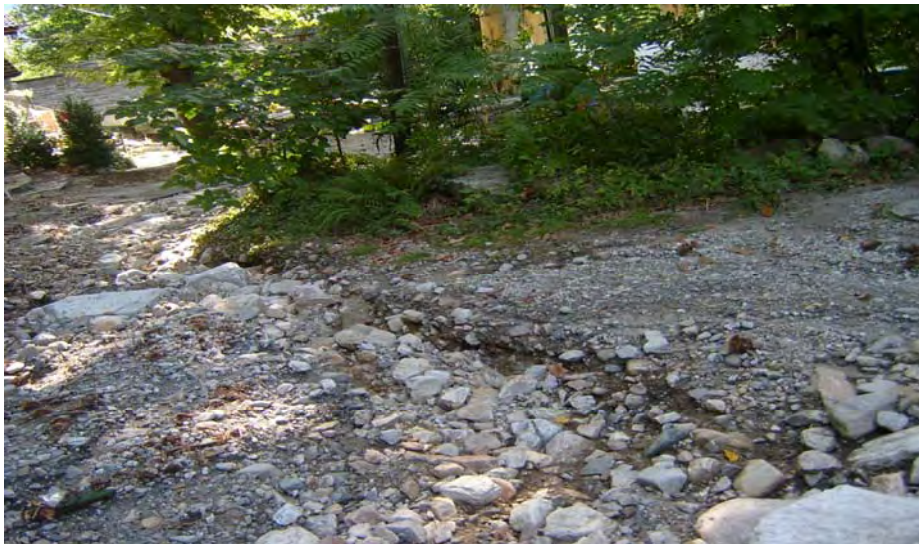
La frana staccatasi dal "Fracion" ha causato un flusso verso il paese di materiale e legname di notevoli dimensioni che ha invaso tutta la zona dei grotti, come pure parte del Borgo.

Danni ai Grotti di Biasca

Sistemazione piazzali e strade con materiale idoneo.

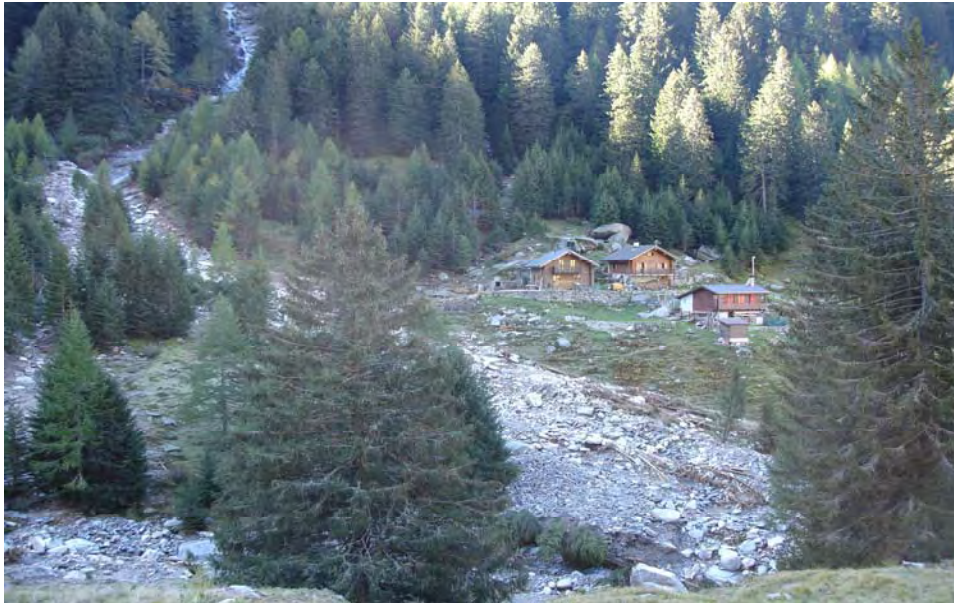
Foto no. 1

Sul monte Compiett si è depositata una grossa quantità di materiale che potrebbe creare dei problemi in caso di ulteriori deflussi.

Monte Compiett

- . sistemazione sentiero e ponte
- . sistemazione opere acquedotto
- . ripristino pascoli

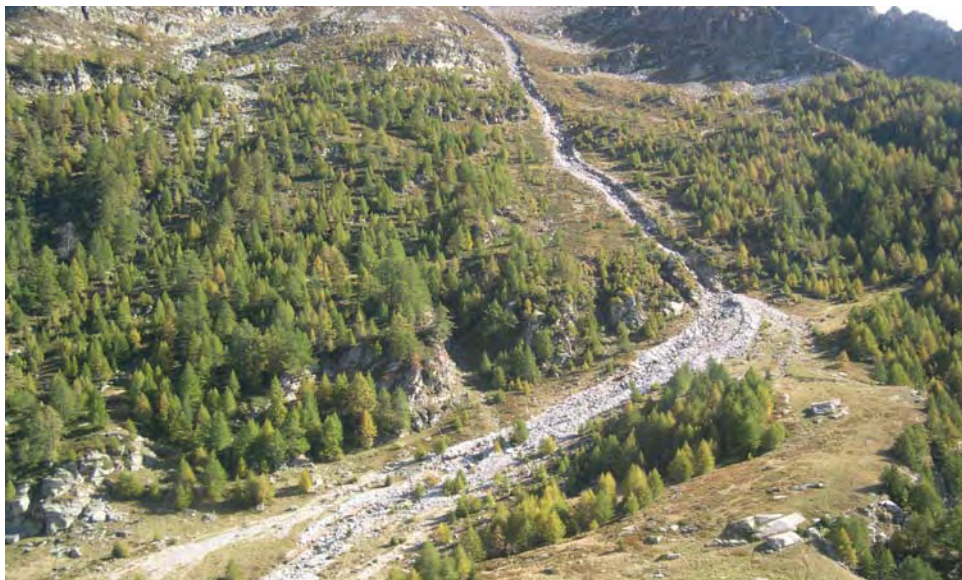
Foto no. 2

Diverse opere di proprietà del Consorzio acquedotto agricolo monti di Biasca sono state danneggiate.

Frana monte Chierisgeu

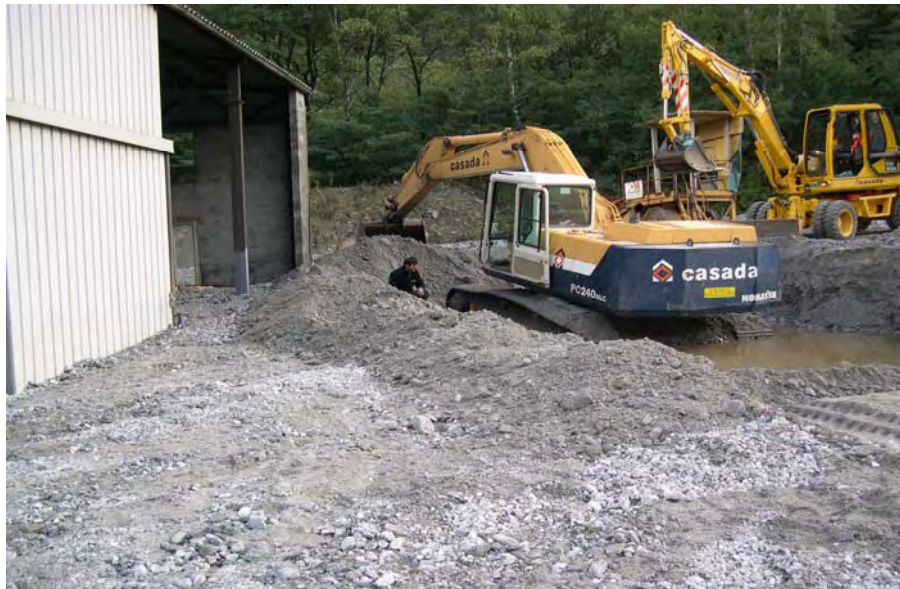
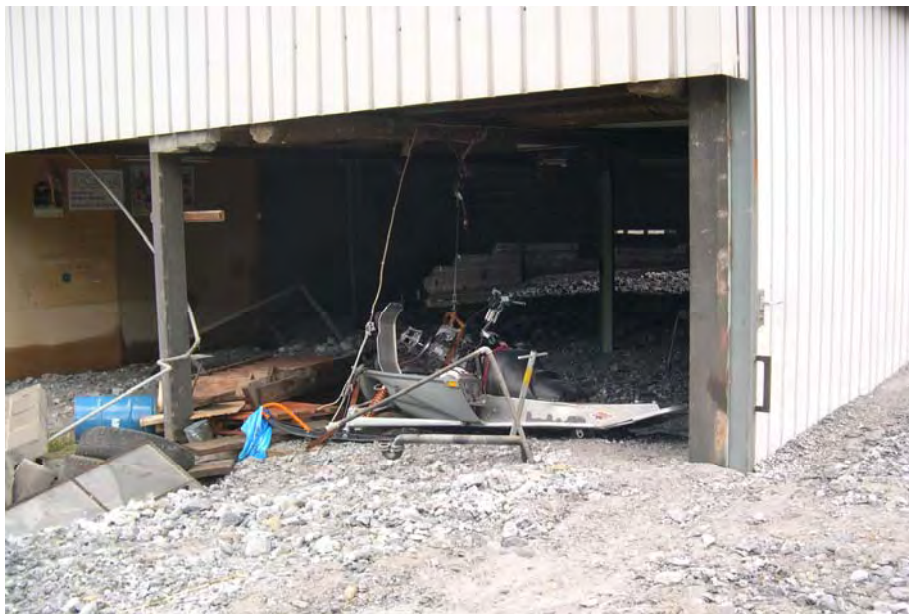
Il riale Val Scura ha scaricato a valle un quantitativo di materiale pari a ca. 60'000 mc di cui circa 2'000 mc si sono depositati sul sedime patriziale magazzino Mondascia, mappale n. 4281 RFD Biasca.

Danni sedime magazzino Mondaccia

- . sistemazione stabili
- . sistemazione piazzale esterno e recinzioni

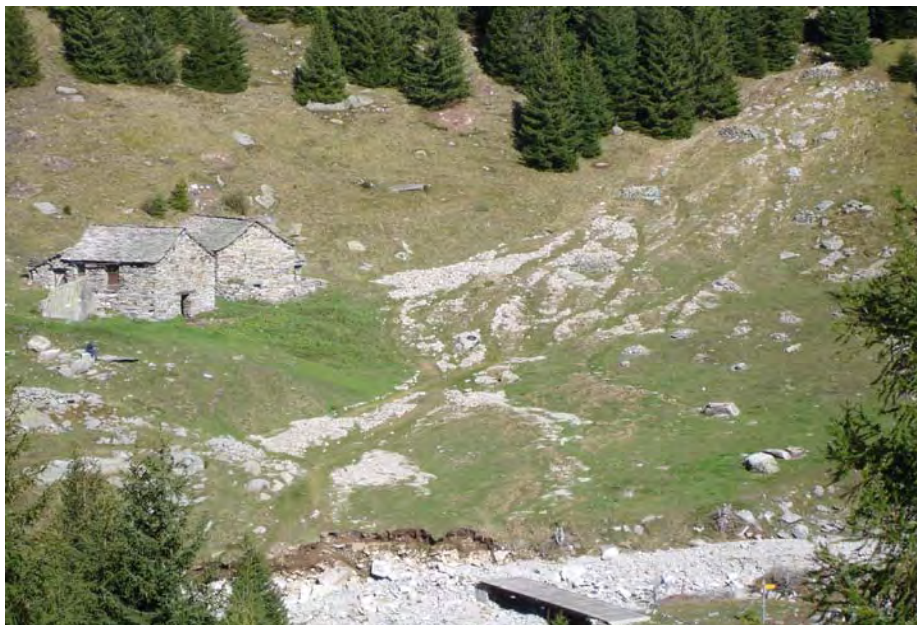
Foto A

Diversi sentieri risultano danneggiati a seguito delle forti precipitazioni e alcuni ponti sono stati travolti dai riali in piena.

Ponte Compiett e sentiero

- . sistemazione tratte di sentieri danneggiati
- . rifacimento ponti e passerelle
- . ripristino pascoli

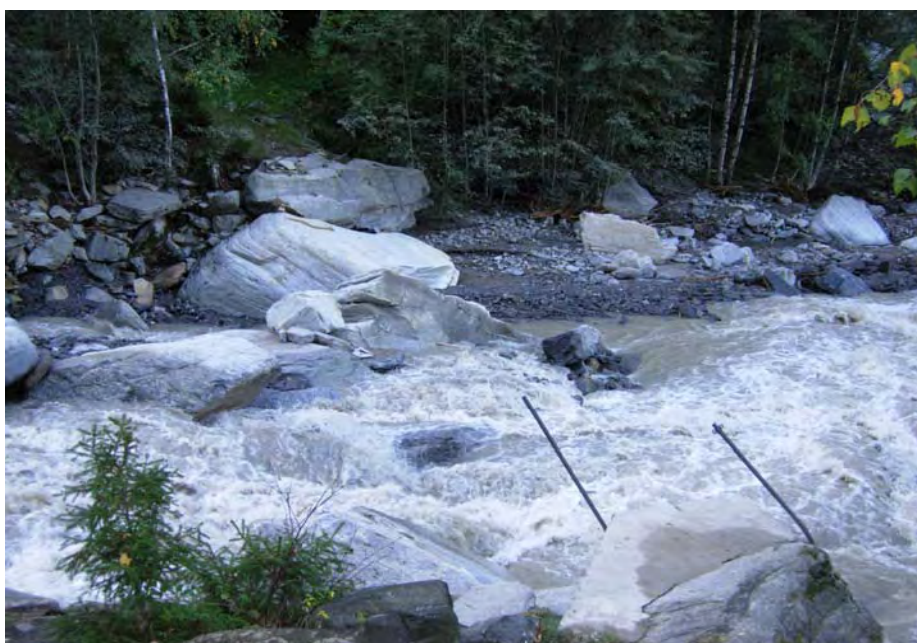
Foto C

Danni passerella Pontirone

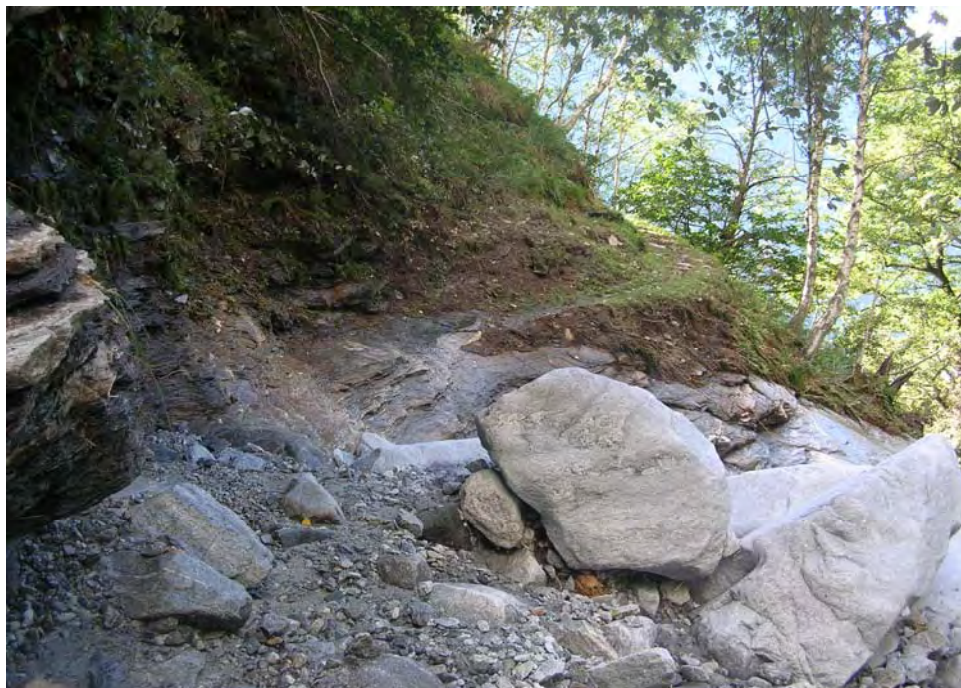
Foto D

Danni sentiero S. Petronilla – Aldirei

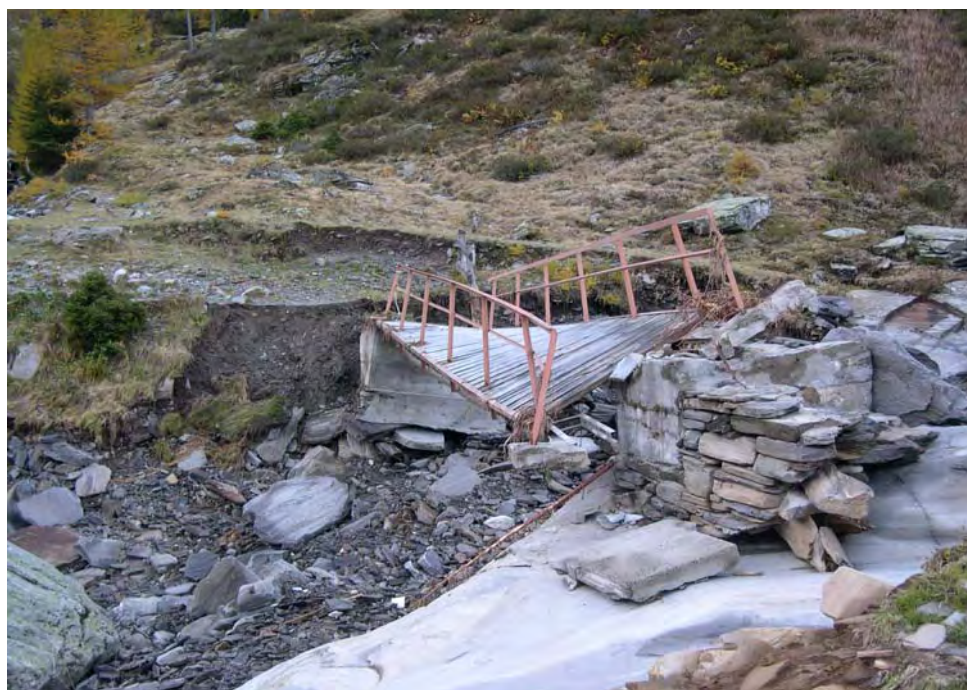
Foto E

Danni passerella Scengio
